El Estanque de Mercurio, construido en el siglo XVI, es un elemento icónico del Real Alcázar de Sevilla que combina historia y tecnología hidráulica avanzada. Este estanque refleja las influencias culturales y políticas del Renacimiento en una Sevilla próspera por su comercio con las Américas.

### Construcción del Estanque

El Estanque de Mercurio, uno de los elementos más emblemáticos del Real Alcázar, ha sido objeto de un cuidadoso proceso de conservación y restauración, desde 2017 hasta la actualidad.

### Nuevas actuaciones para un Proyecto Integral y en Evolución

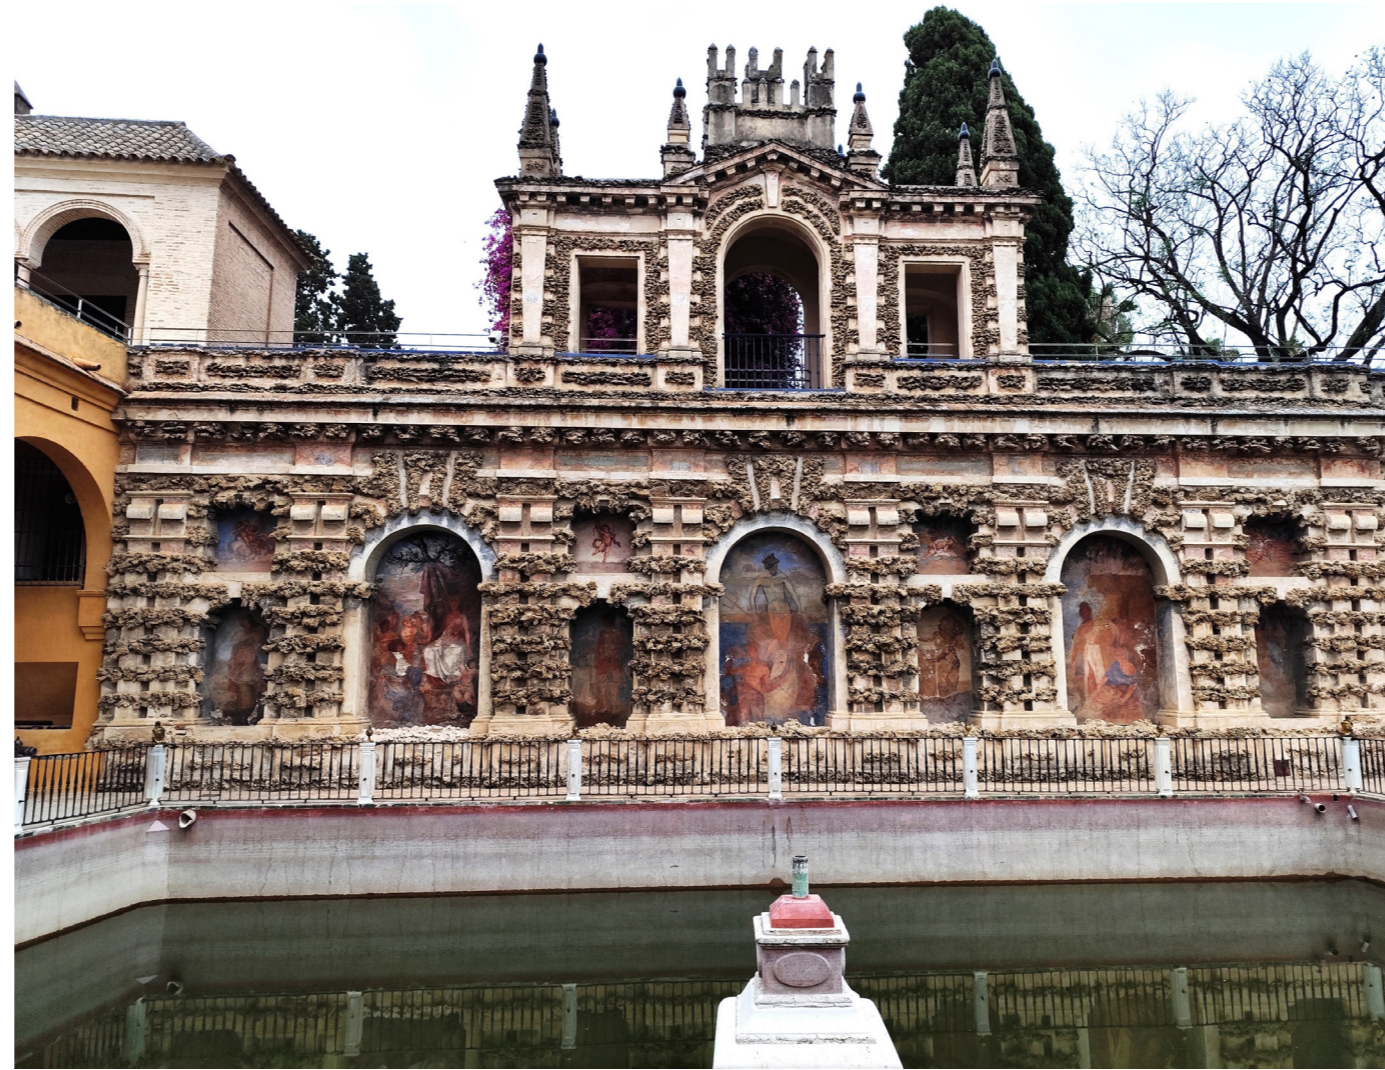
*Grutesco tras la restauración, 2023. Marve Conservación y Restauración S.L.*

La actuación realizada en julio de 2023, ejecutada por **MARVE Conservación y Restauración S.L.**, fue encargada por la directora gerente del Real Alcázar debido al deterioro crítico de las pinturas, que requería medidas urgentes para prevenir desprendimientos y pérdidas irreversibles.

- Evaluación inicial: Detección de daños como desprendimientos, pulverulencia, grietas y deformaciones en capas originales y restauradas.

- Protección previa: Uso de papel japonés y resina acrílica para proteger áreas vulnerables.

- Consolidación: Aplicación de morteros y productos acrílicos para estabilizar materiales y reparar grietas y fisuras.

- Eliminación de morteros deteriorados: Sustitución por morteros compatibles con los originales, con reintegraciones volumétricas. Uso de pigmentos y técnicas de tintas planas para integrar visualmente las reparaciones.

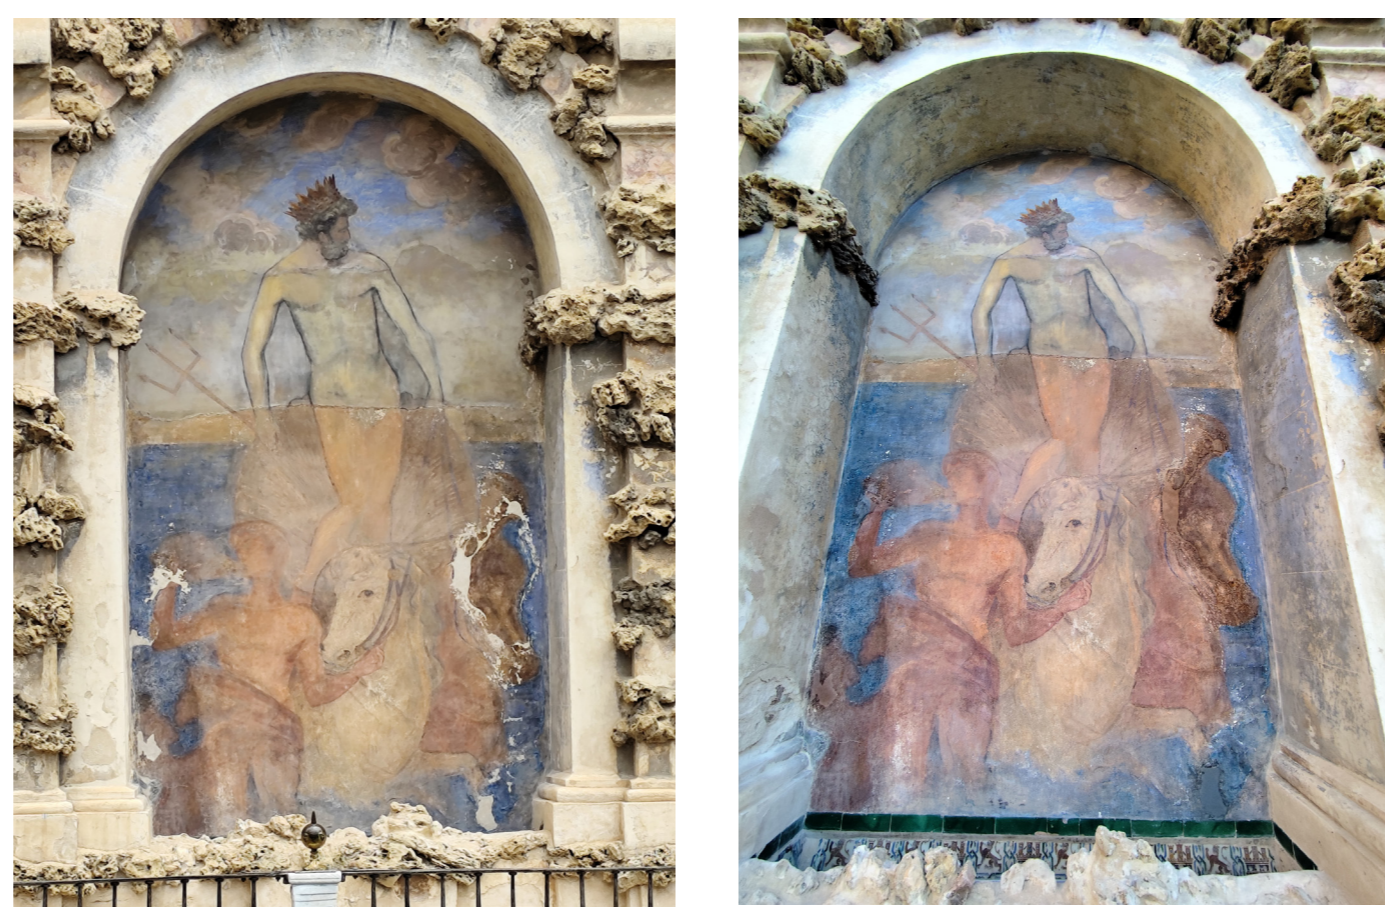
*Antes y después de nicho del Grutesco, 2023. Marve Conservación y Restauración S.L.*

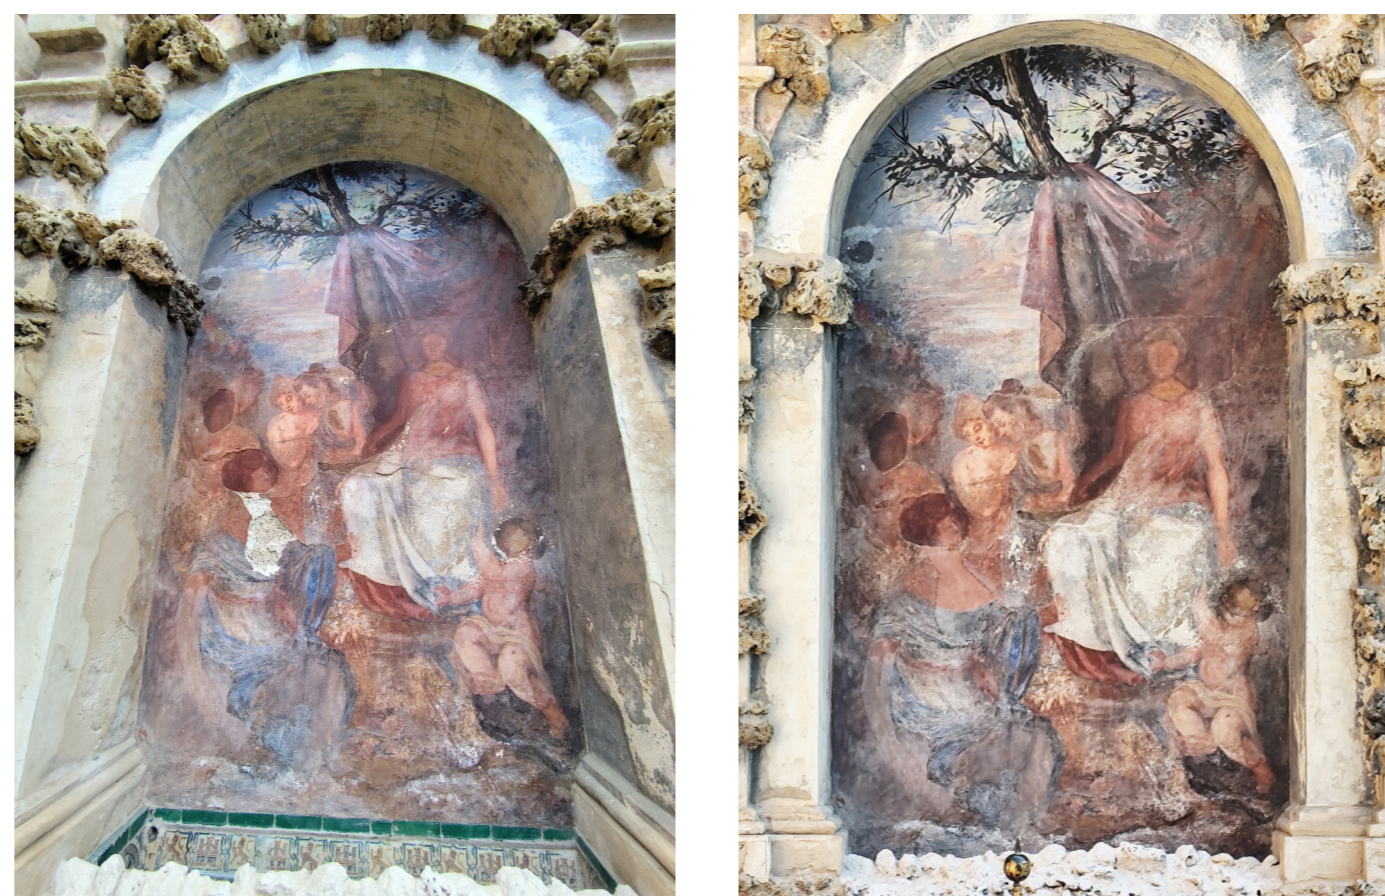
*Antes y después de nicho del Grutesco, 2023. Marve Conservación y Restauración S.L.*

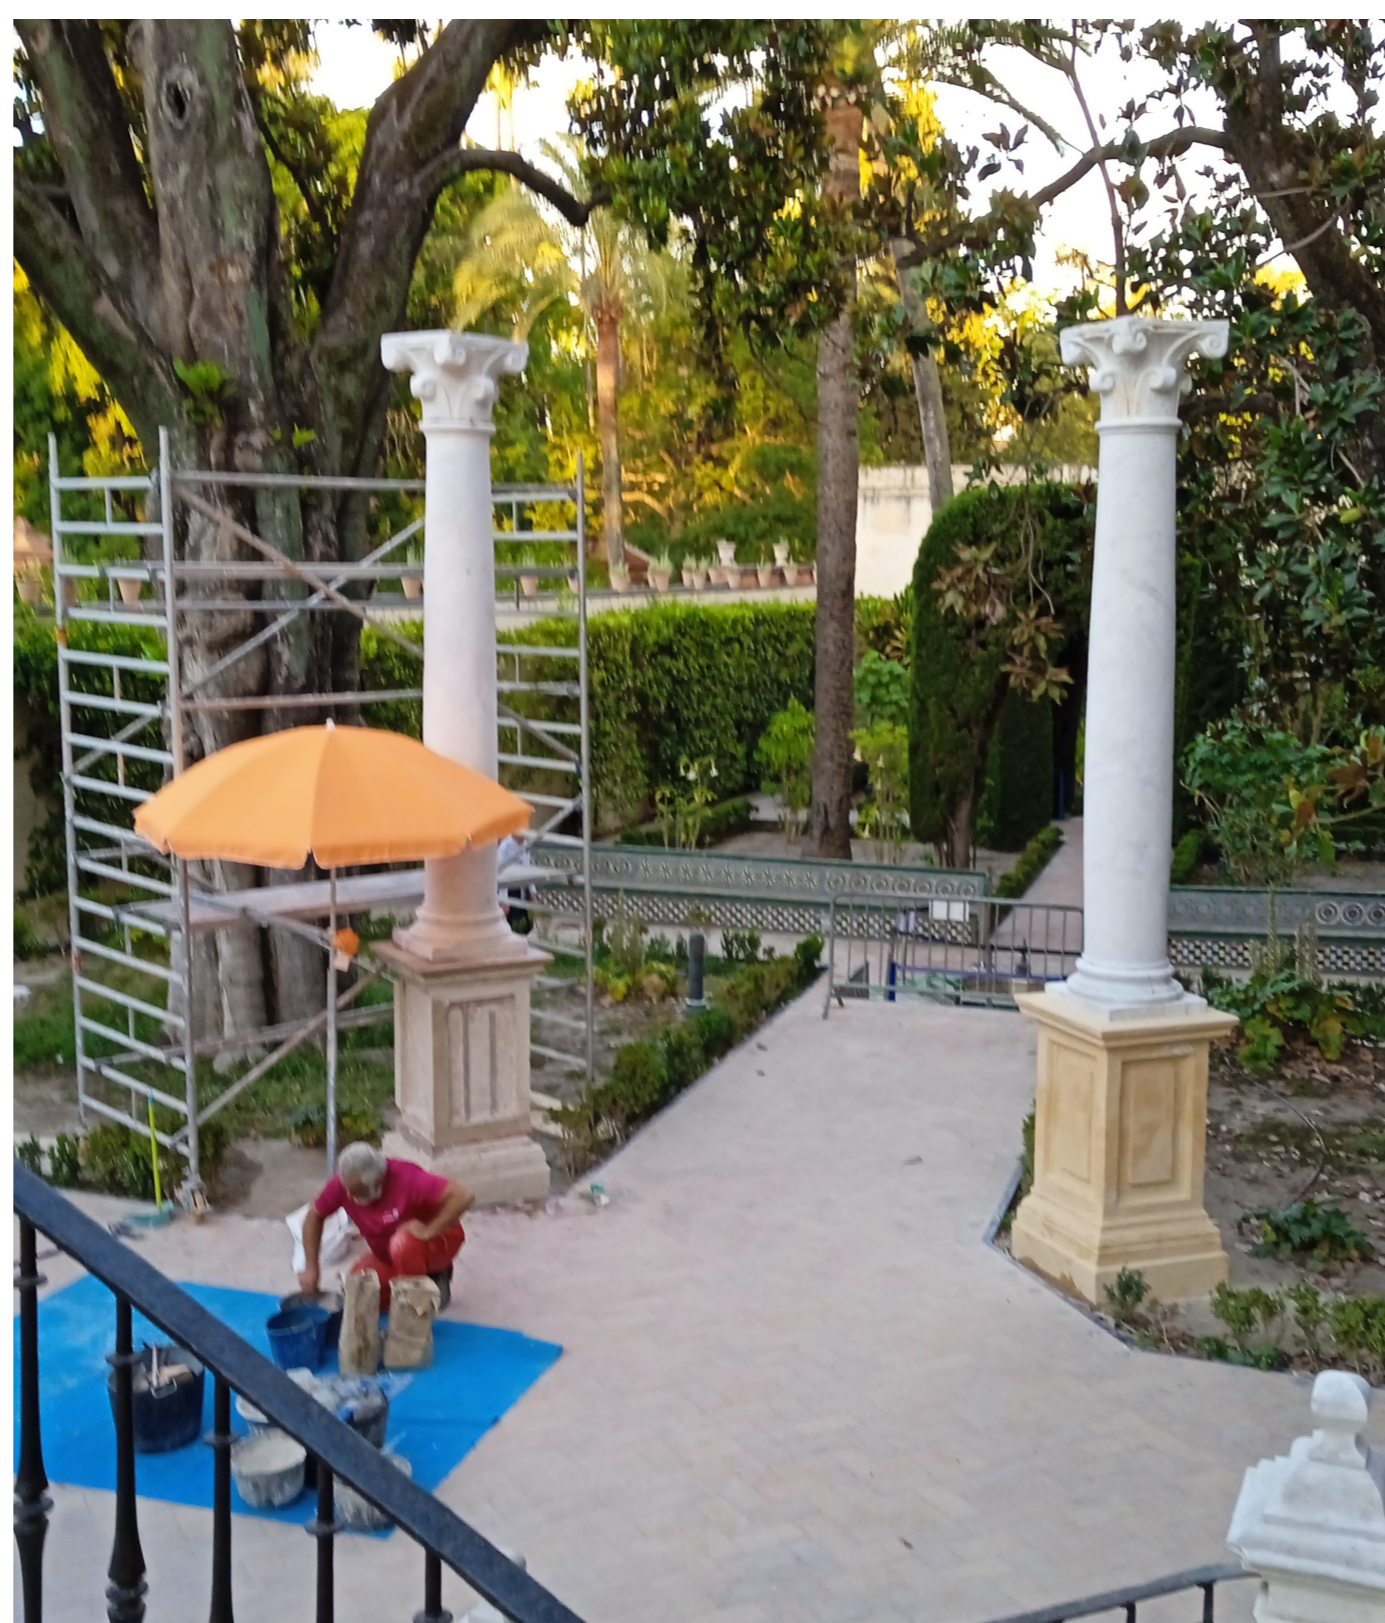
*Restauración de las columnas del Jardín de la Danza, 2024. Salas Álvarez, Joaquín.*

Durante la tormenta Bernard (2023) la caída de grandes ramas afectó las columnas junto a la escalinata del Jardín de Mercurio. Se llevó a cabo por **Ágora Conservación del Patrimonio** una serie de intervenciones en 2024 para la restauración de las columnas.

- Limpieza y protección: Eliminación de suciedad y depósitos superficiales adheridos a las columnas. Posterior aplicación de productos para prevenir microorganismos y repeler la humedad.

- Reconstrucción: Recolocación cuidadosa de fragmentos desprendidos y reconstrucción de zonas deterioradas respetando los acabados históricos.

- Construcción de un pedestal nuevo para la columna izquierda, con cimentación reforzada.

- Reinstalación: Alzado y anclaje seguro de la columna mediante un vástago de acero inoxidable para asegurar estabilidad y durabilidad.

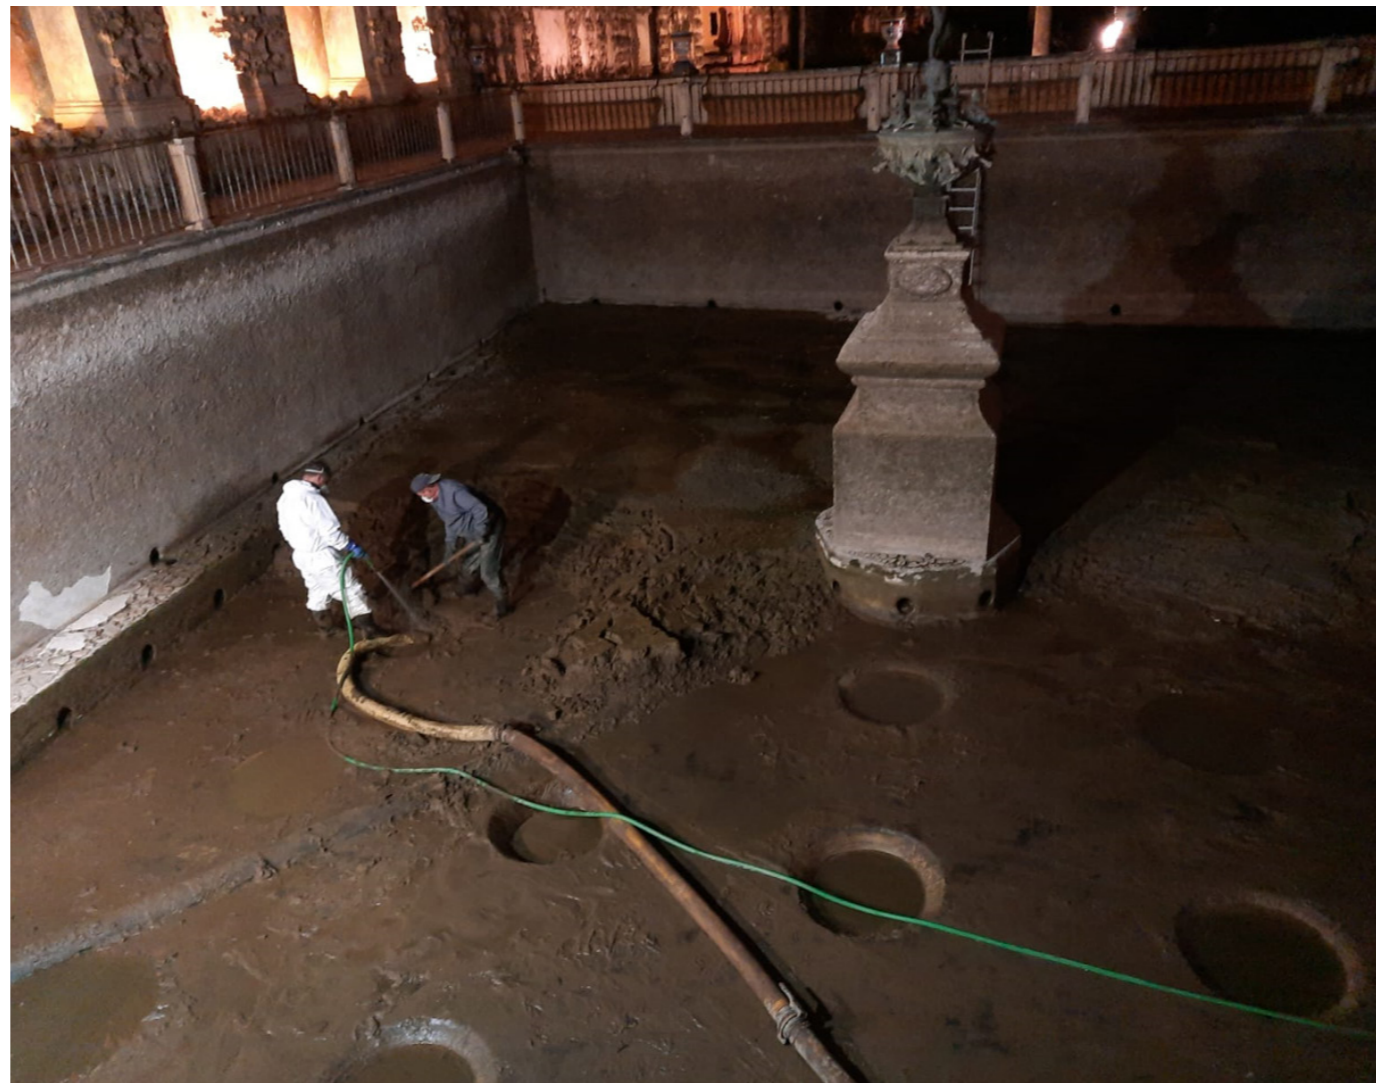
*Trabajos de retirada de lodo en el estanque, 2022. Marve Estucos y Decoración S.L.*

- **Vaciado y Limpieza del Estanque:** Se vació y limpió el estanque de nuevo, asegurando su correcto funcionamiento.

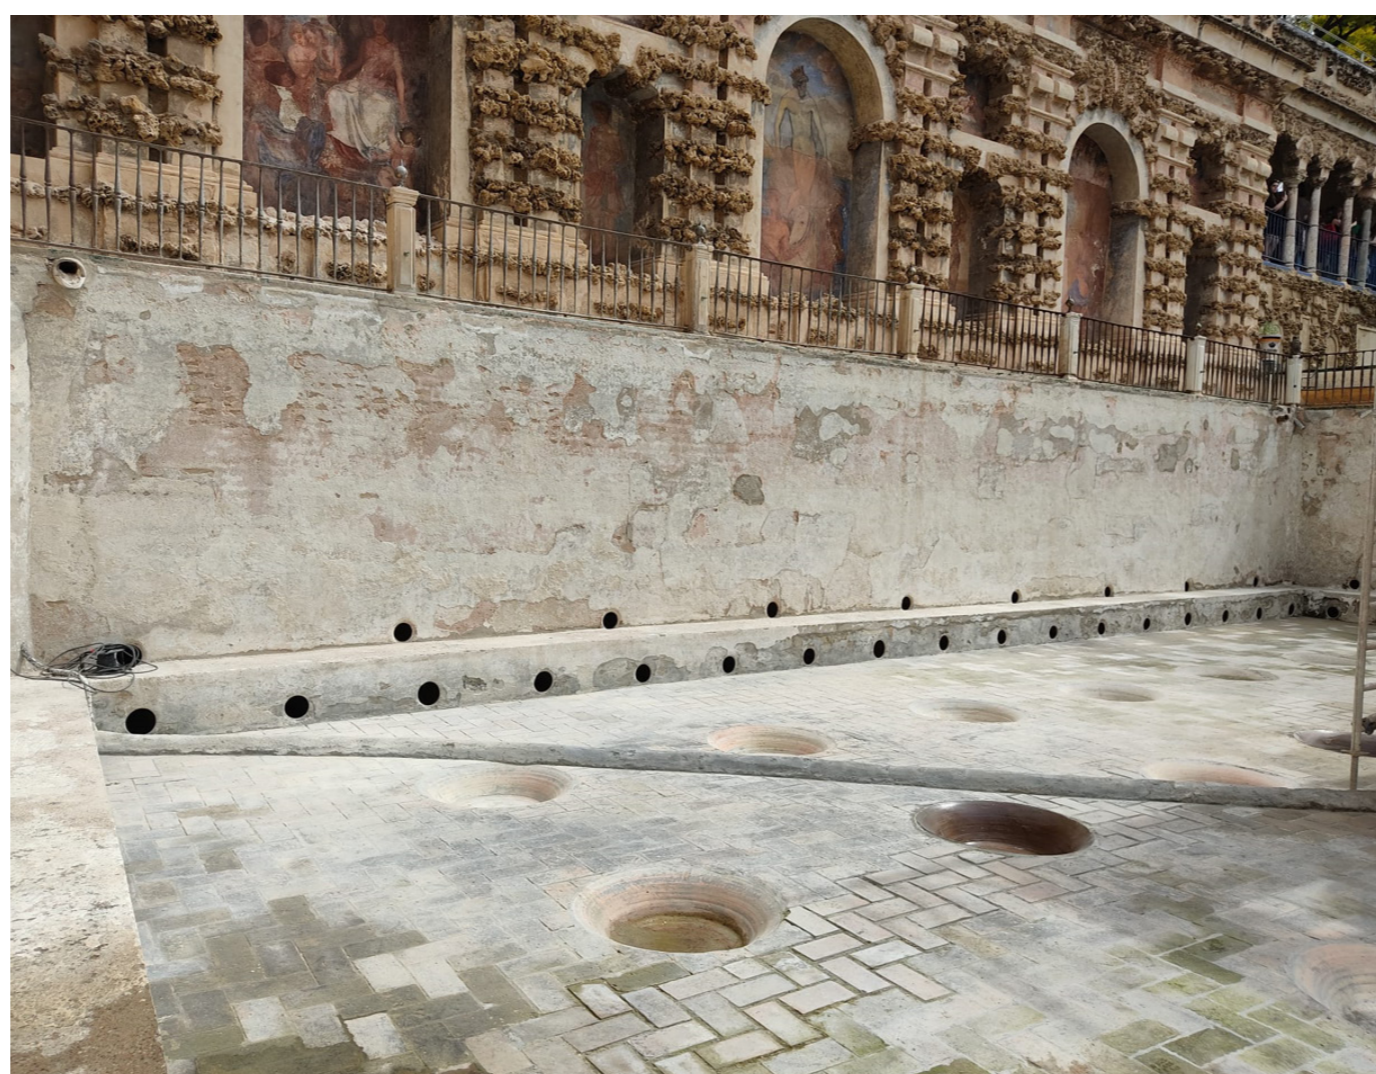
*Trabajos de retirada de cal y recuperación de las paredes del vaso del estanque, 2024. Hermanos Campano S.L.*

- **Refuerzo de Estanqueidad:** Se reforzó la estanqueidad del vaso con tratamientos específicos en las paredes, suelos, tinajas empotradas y lebrillos del fondo.

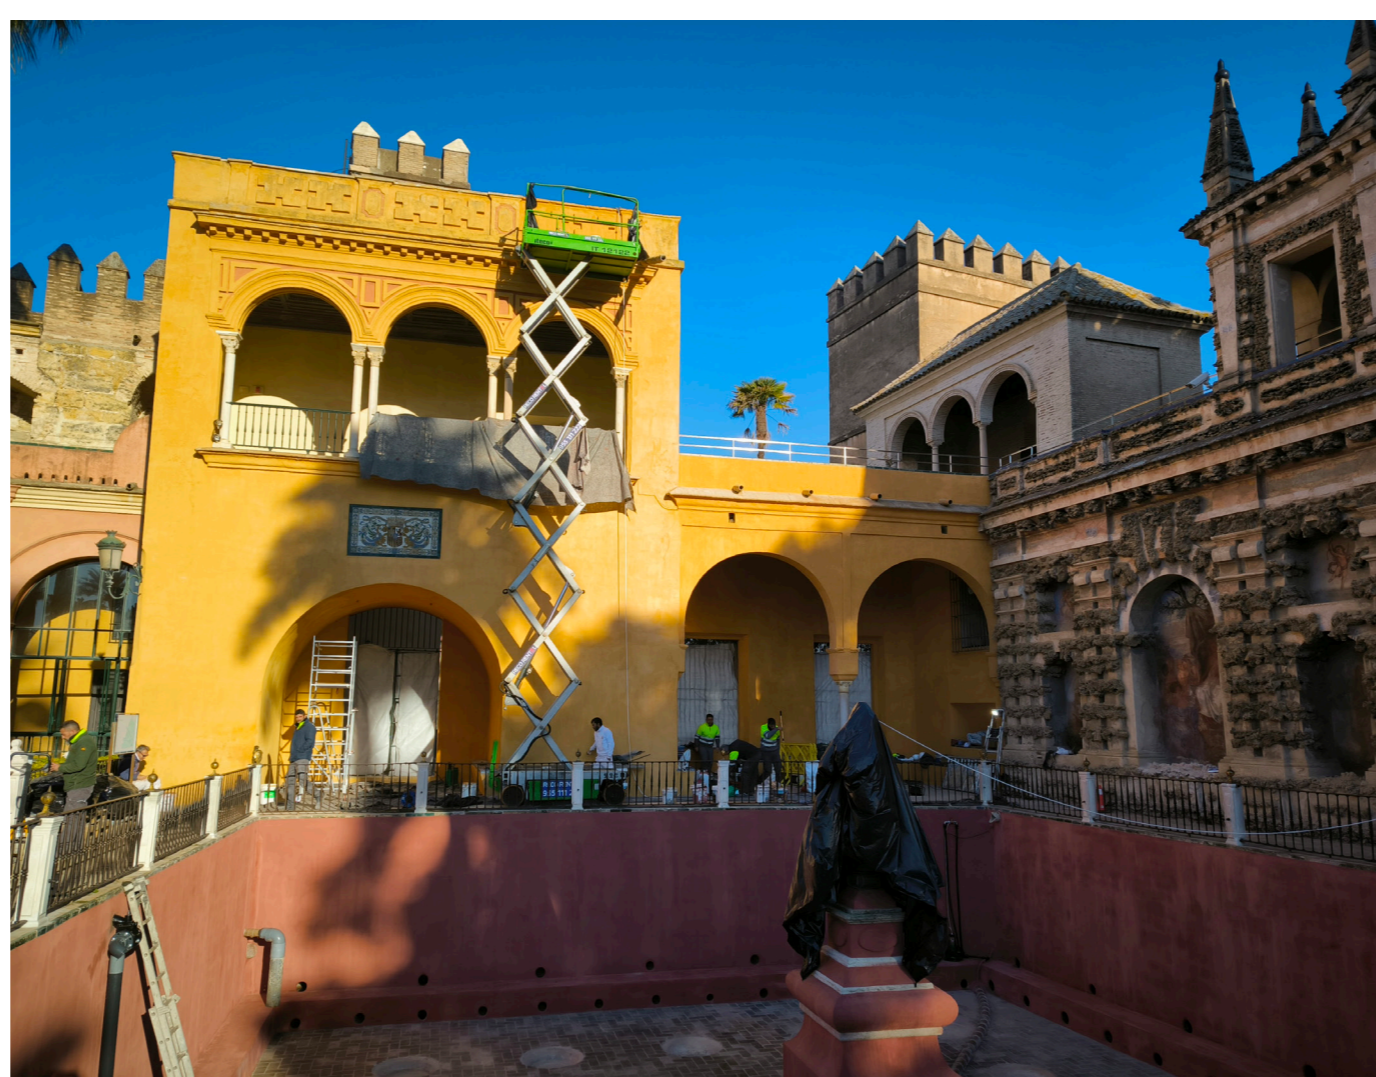
*Trabajos de pintura en la fachada del Cenador del Chorrón, 2024. Hermanos Campano S.L.*

- **Restauración de la Fachada del Cenador:** Se limpió y pintó la fachada del cenador del Chorrón, mejorando el entorno del estanque.

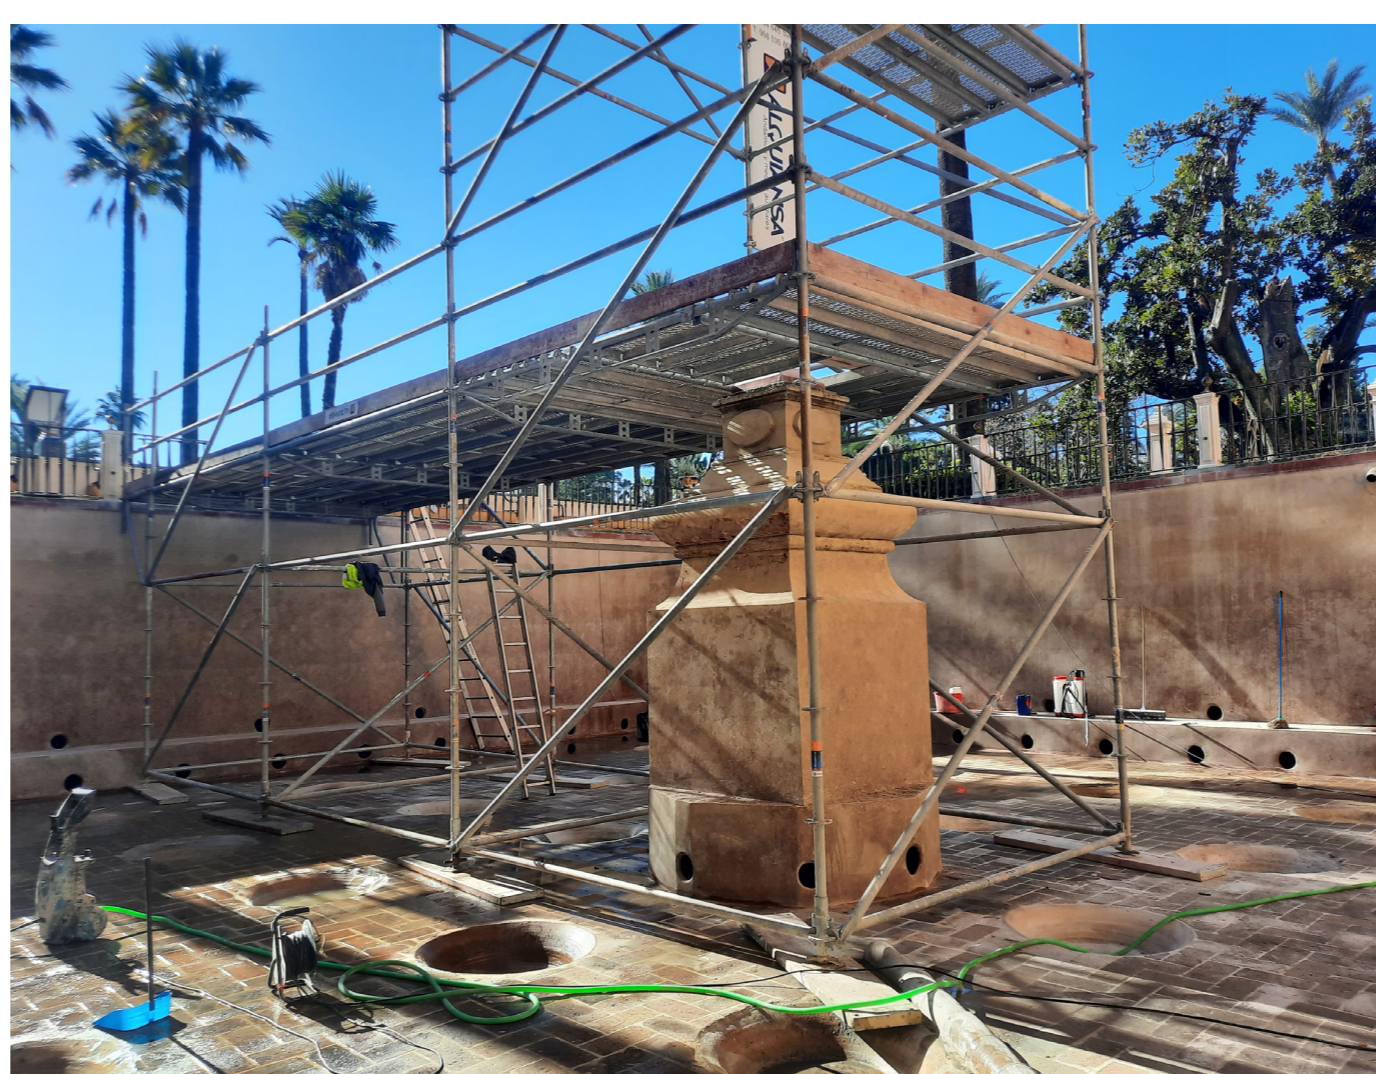
*Trabajos de mantenimiento, fontanería y montaje del conjunto escultórico, 2024. Hermanos Campano S.L.*

- **Actualización del Sistema Hidráulico:** Se colocó una bomba de impulsión de agua además de un sistema de depuración en el estanque para implementar un nuevo sistema de válvulas en la fuente del conjunto escultórico.

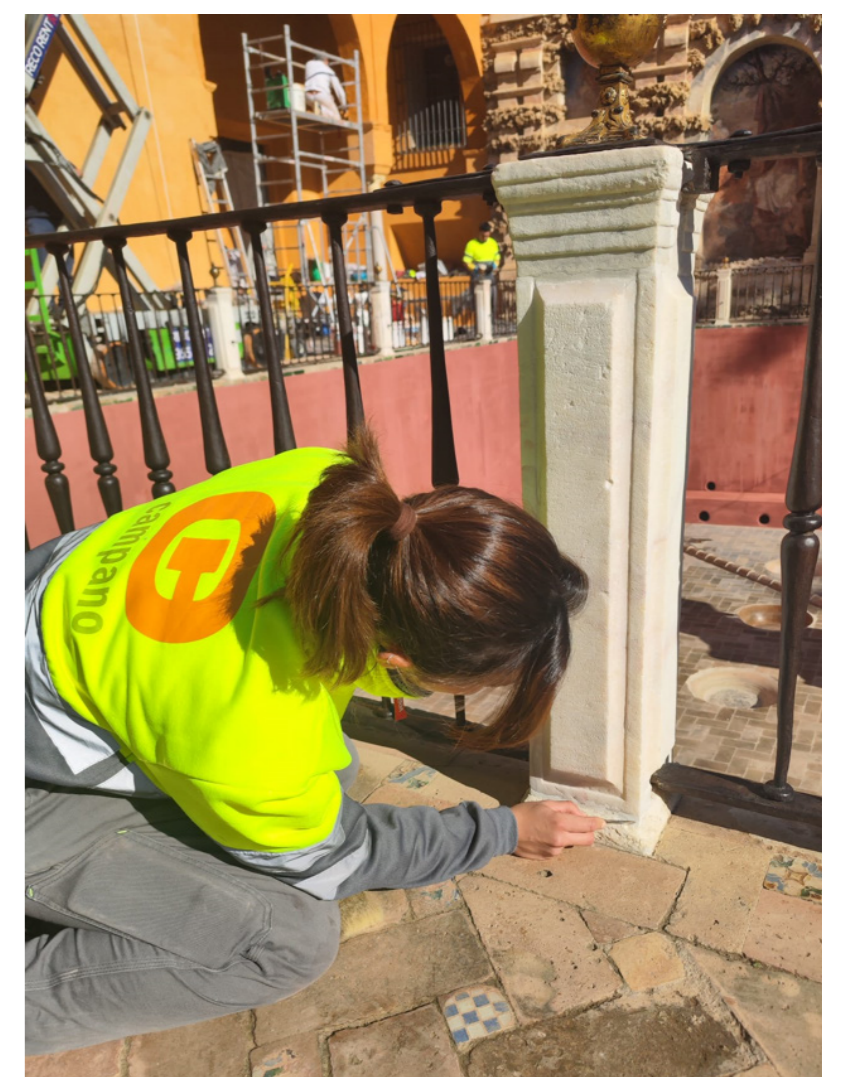
*Estado previo de las pilastras del estanque. Trabajos de restauración de las pilastras, 2024. Hermanos Campano S.L.*

- **Protección de la Barandilla y Pilastras:** Se aplicaron tratamientos de protección en la barandilla y las pilastras que rodean el estanque.

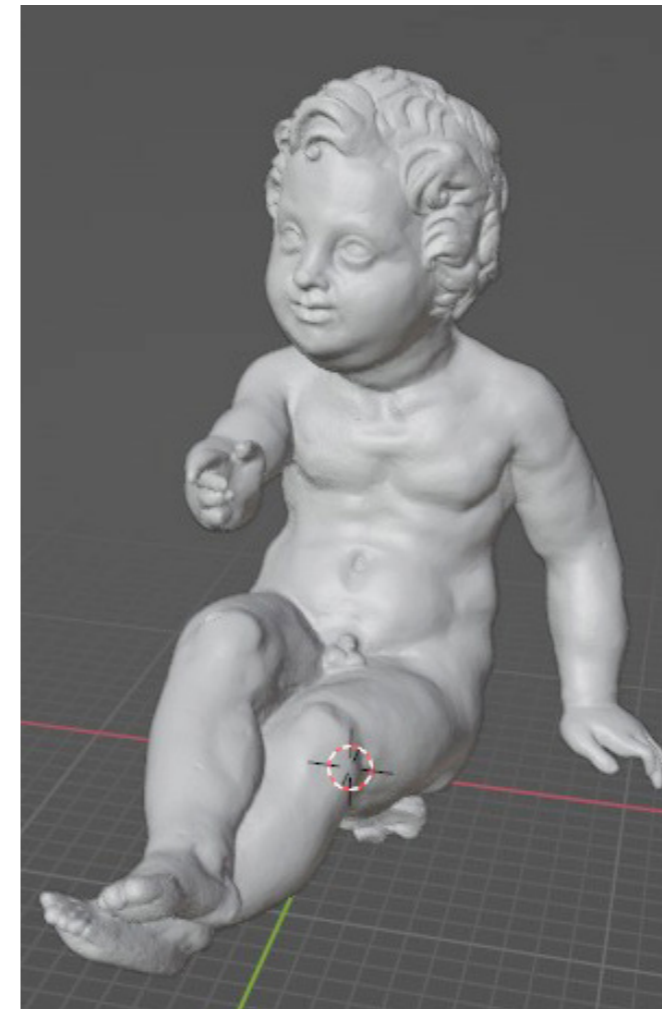
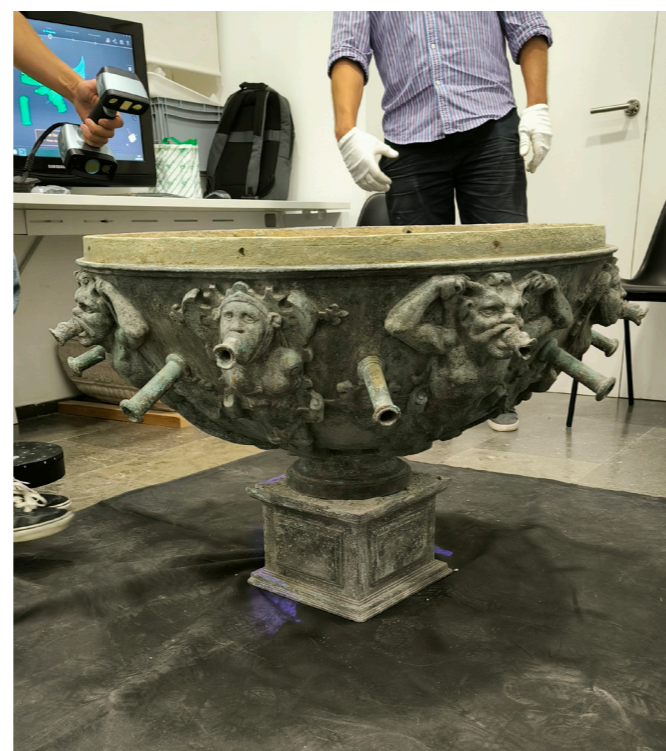
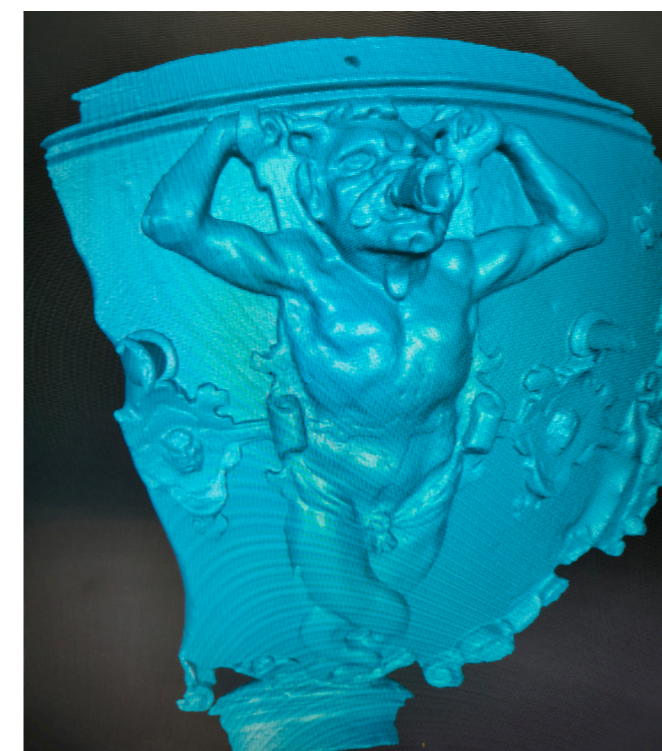
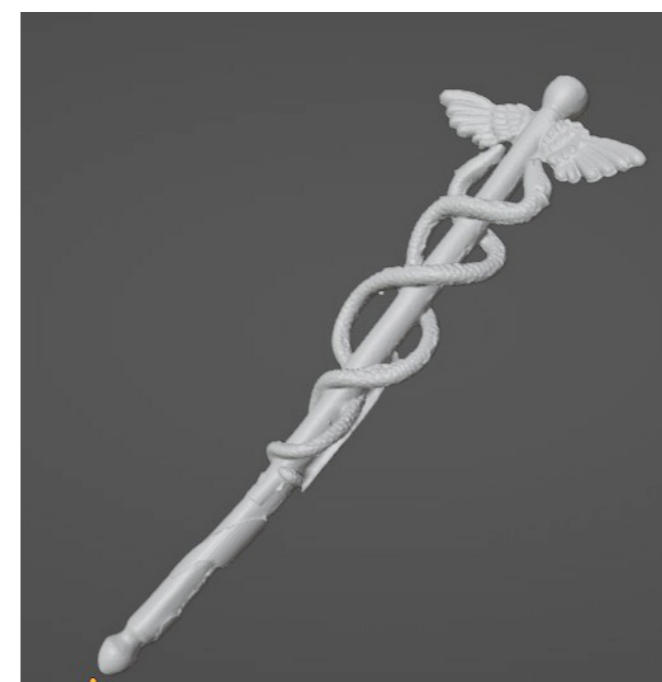
Escaneado de la Estatua de Mercurio, 2024. Ingenio Triana.

1. Escaneado de una figura infantil, 2024. Ingenio Triana. 2. Modelo STL de una figura infantil, 2024. Ingenio Triana. 3. Escaneado de la base de la copa, 2024. Ingenio Triana. 4. Modelo STL de la base de la copa, 2024. Ingenio Triana. 5. Escaneado de un remate, 2024. Ingenio Triana. 6. Modelo STL del caduceo, 2024. Ingenio Triana.

Primero, se preparó el entorno asegurando condiciones adecuadas de luz y espacio, y se configuró el escáner EinScan HX en modo manual para escanear pieza a pieza con una pistola. Este dispositivo combina luz LED y láser azul, ofreciendo una precisión de hasta 0.026 mm, incluso en superficies reflectantes o complejas. Las piezas más pequeñas se colocaron en un pedestal que permitía el giro 360° para un proceso perfecto de cada una de ellas sin alterar su posición.

El escaneo se realizó en múltiples pasadas desde diferentes ángulos para garantizar una cobertura completa. Posteriormente, los datos se verificaron en programas para identificar áreas sin capturar o errores, que se corrigieron en el postprocesamiento. Los archivos resultantes se generaron en formato STL, listos para impresión 3D mediante tecnología FDM.

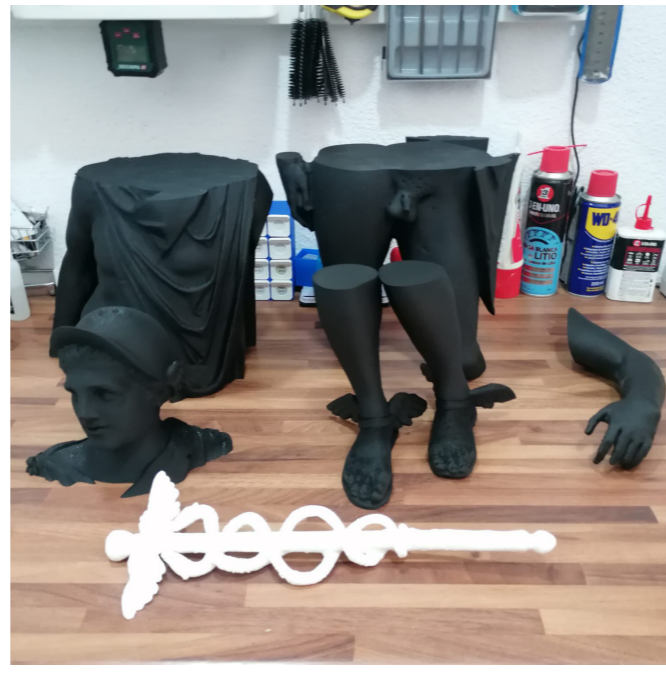
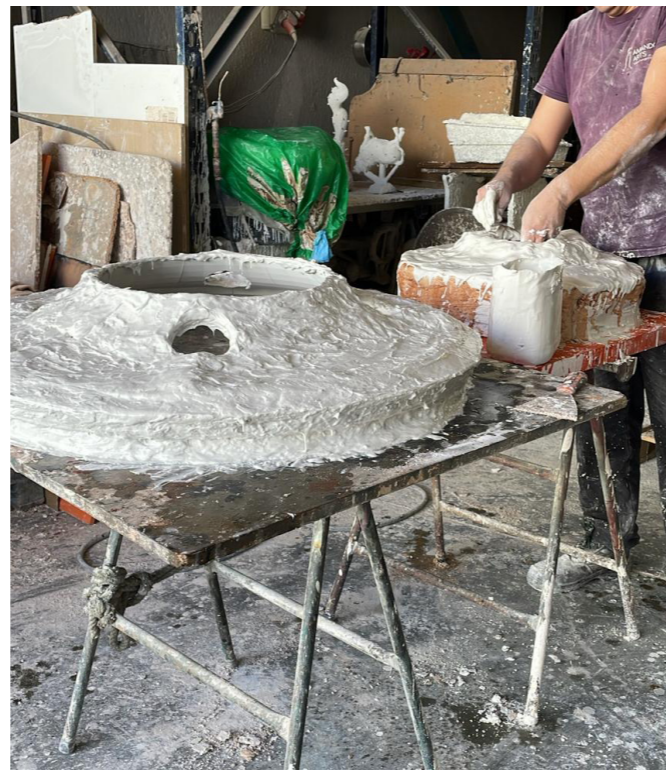
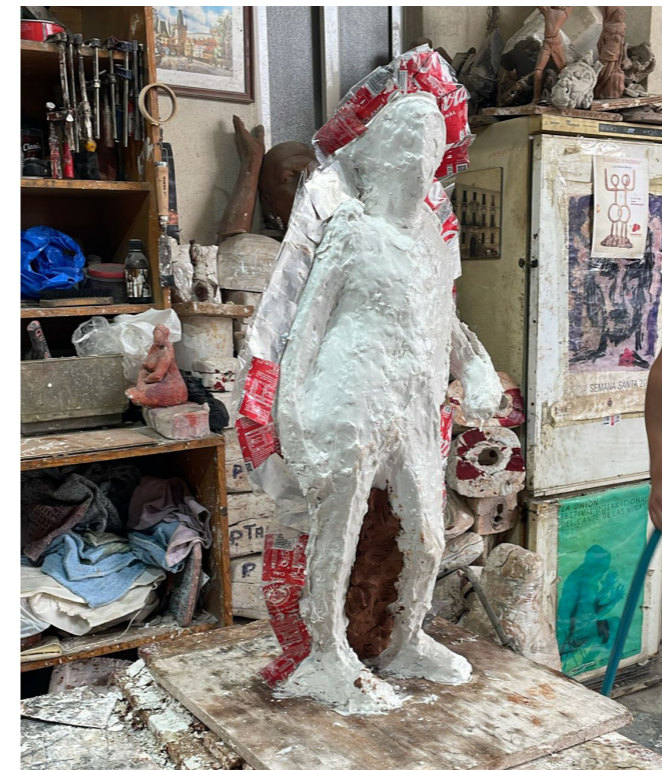
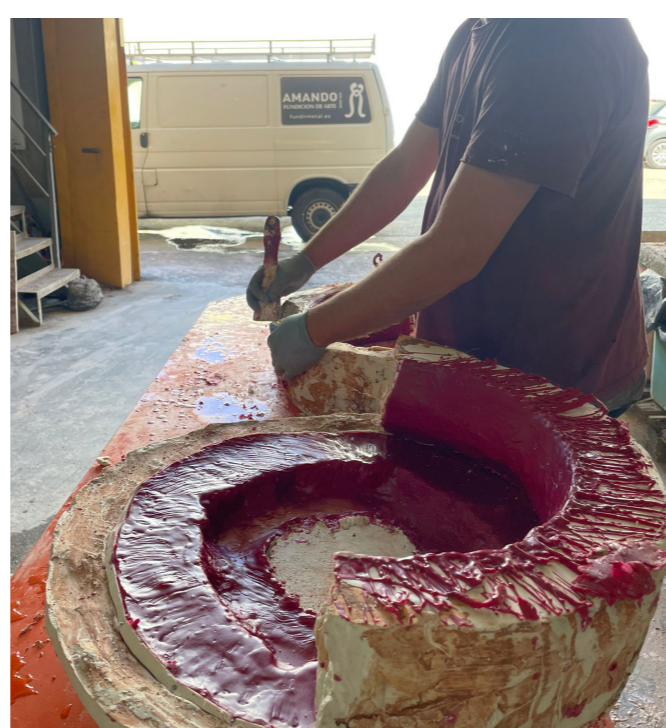
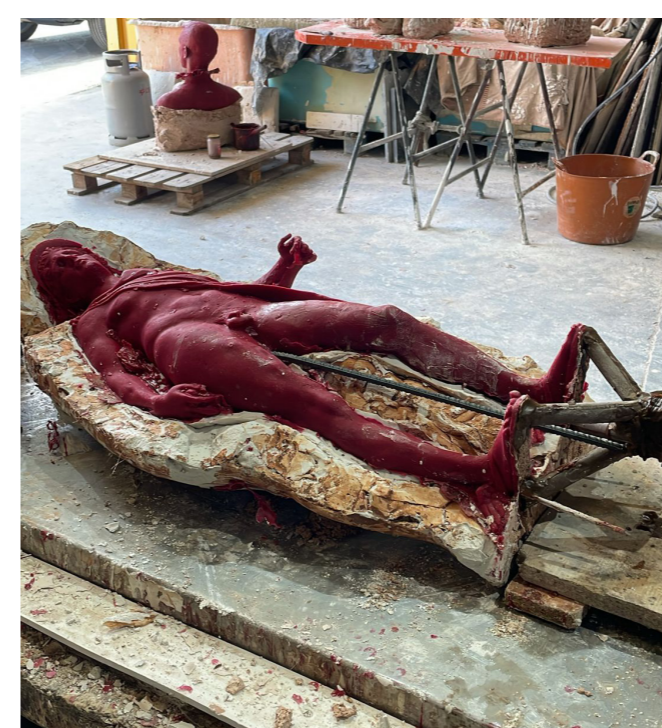
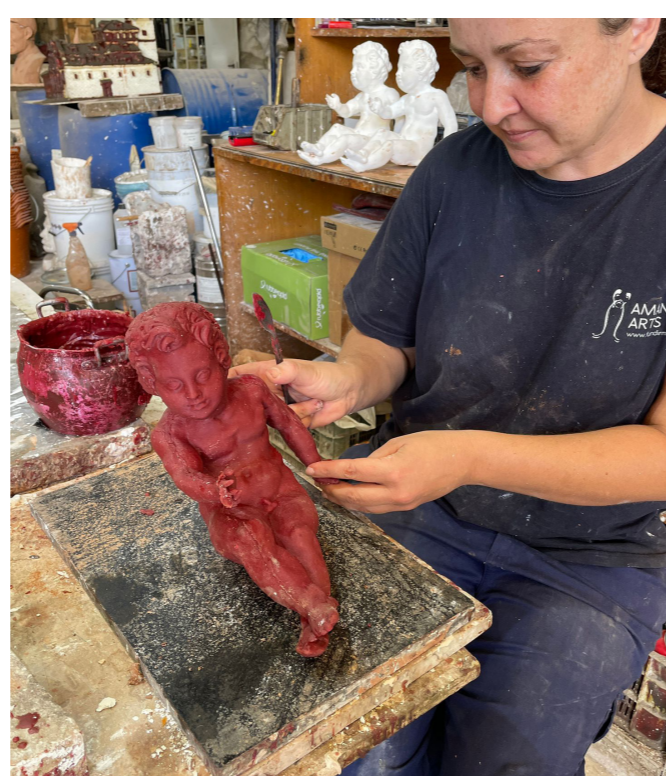
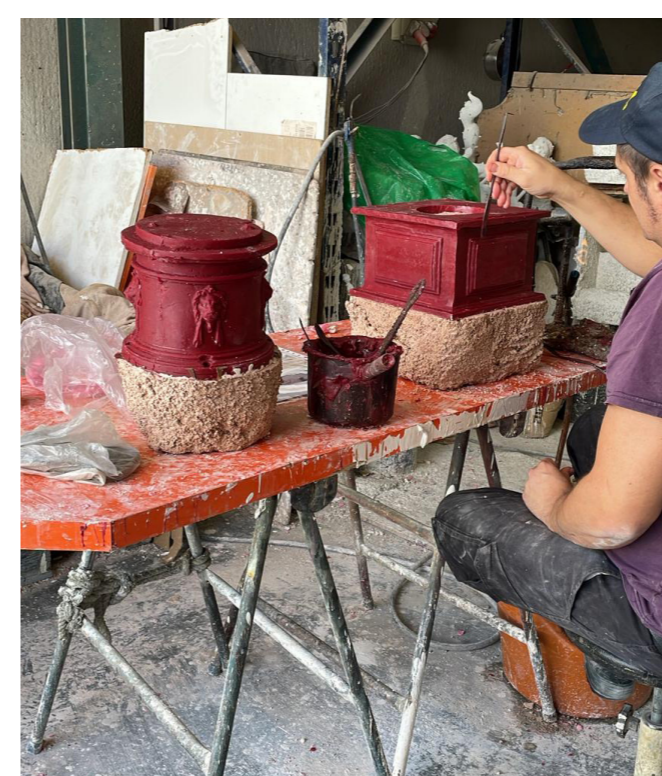
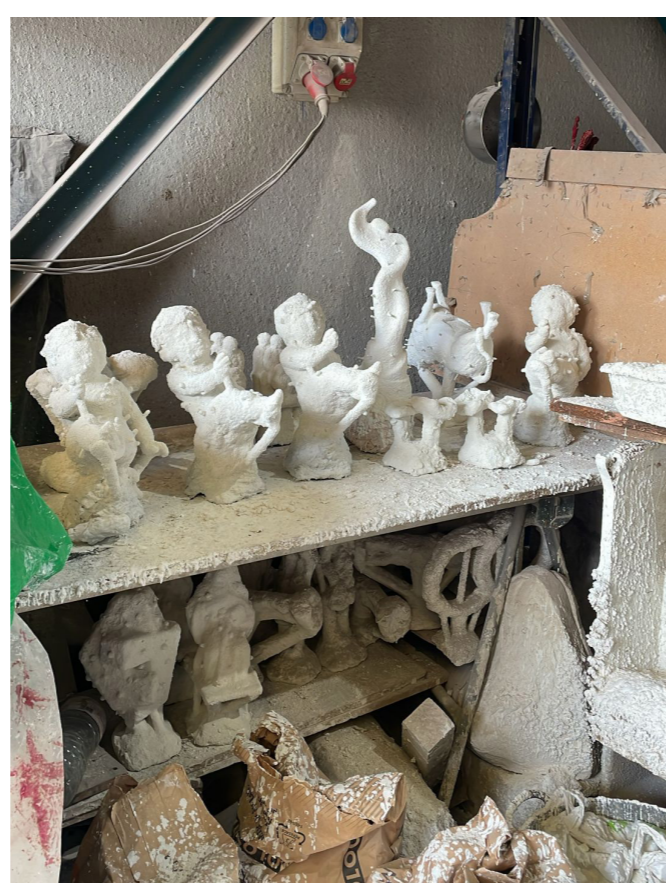
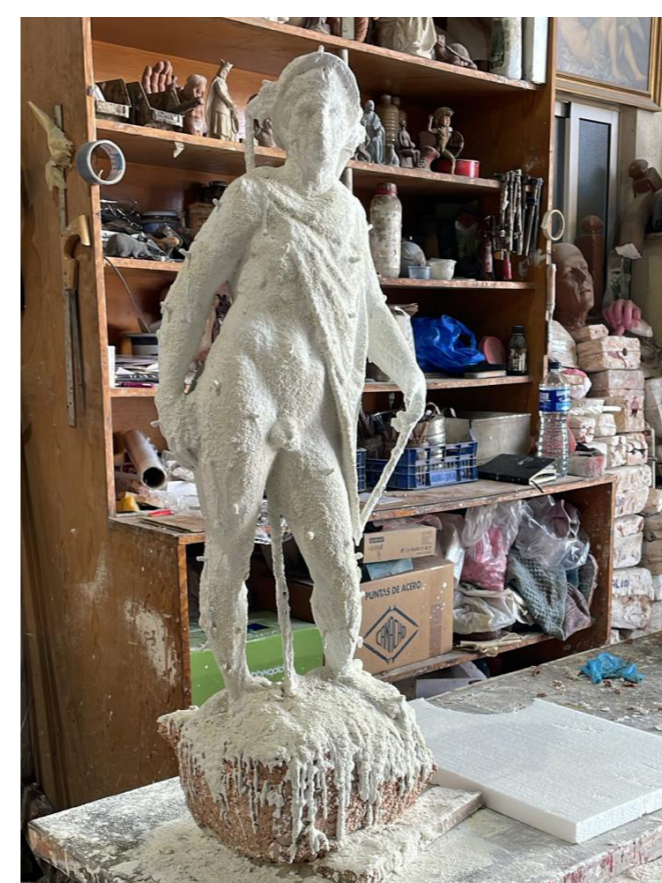
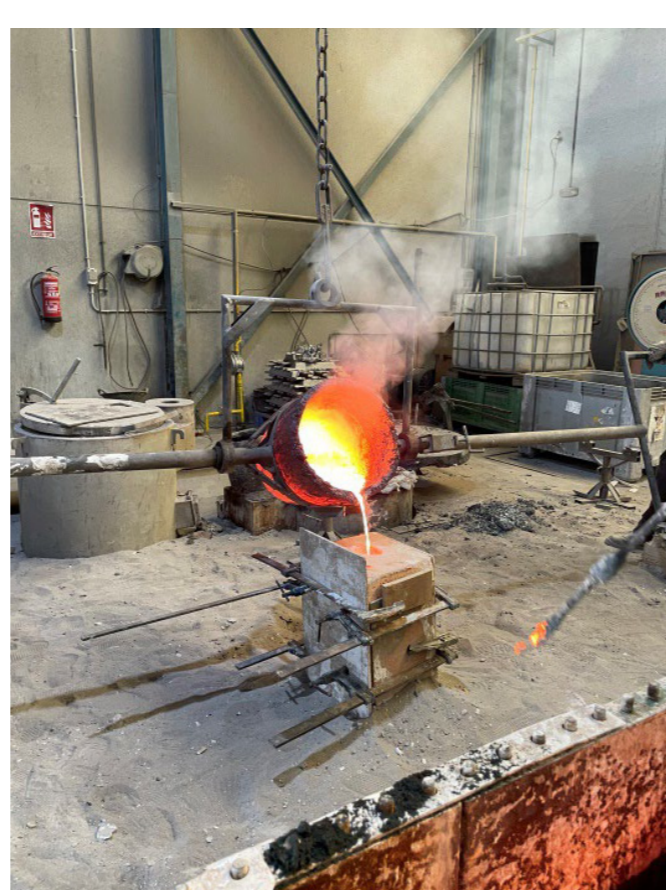
1. Piezas impresas de la estatua de Mercurio, 2024. FundirMetal Amando. 2. Impresión de detalle de la copa, 2024. FundirMetal Amando. 3. Elaboración del molde de silicona de la copa, 2024. FundirMetal Amando. 4. Molde de la estatua principal, 2024. FundirMetal Amando. 5. Elaboración de la pieza de cera, 2024. FundirMetal Amando. 6. Copia de cera de la estatua principal, 2024. FundirMetal Amando. 7. Repaso de cera de una pieza infantil, 2024. FundirMetal Amando. 8. Repaso de la base de la copa en cera, 2024. FundirMetal Amando. 9. Reposo de las piezas infantiles tras el baño cerámico, 2024. FundirMetal Amando. 10. baño cerámico de la estatua principal, 2024. FundirMetal Amando. 11. y 12. Vertido de bronce en los moldes cerámicos, 2024. FundirMetal Amando.

- **Colada de Cera:** Los moldes de silicona se llenan con cera especializada para fundición, que es fundida y vertida en el molde a una temperatura controlada. Este paso es crucial para evitar burbujas o defectos en la cera. Una vez que la cera se solidifica, se retira cuidadosamente del molde, obteniendo una réplica exacta del modelo original.

- **Cocción:** El molde cerámico, ya seco, se somete a un proceso de cocción en hornos especializados. Primero, la cera se derrite y se evapora, dejando un espacio hueco dentro del molde que reproducirá la forma exacta del modelo. Después, el calor fortalece el material cerámico, preparándolo para resistir la alta temperatura del metal fundido.

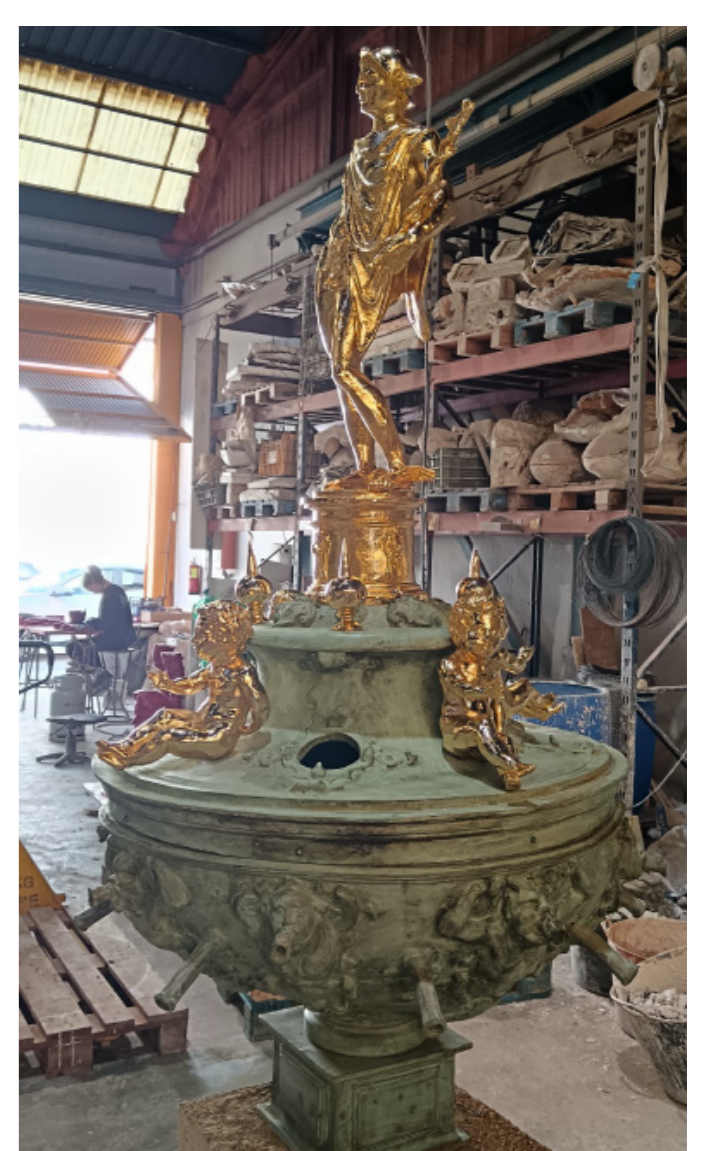
Prueba de montaje en el taller, 2024. FundirMetal Amando.
